水道用鋼管の長期埋設・暴露試験 27年目調査を実施しました！

日本水道鋼管協会（WSP）は、1995年から2045年の50年計画で水道用鋼管における外面塗覆装の長期耐久性を確認・検証するために、供用中の埋設鋼管路及び水管橋を対象に定点観測を実施してきました。今回、四半世紀を経過する節目として2022年11月に実施しました27年目調査について紹介します。

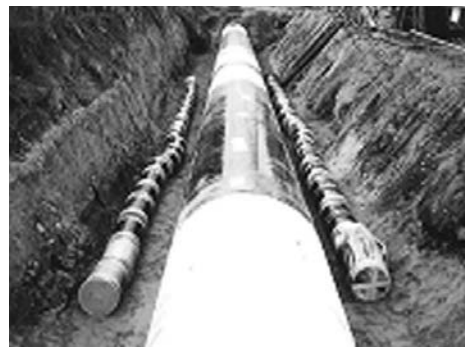
写真-1 鋼管路埋設試験開始時

埋設管路や水管橋に使用される水道用鋼管の耐用年数は、外面に施されている塗覆装の防食性能に大きく左右されます。そこで、WSPでは、外面塗覆装の経年変化について、試験室における促進試験のみならず実際に供用されている埋設鋼管路（写真-1）及び水管橋（写真-2）を対象に、管路を所有する日本製鉄㈱九州製鉄所の協力を得て、長期にわたる定点観測を行ってきました。

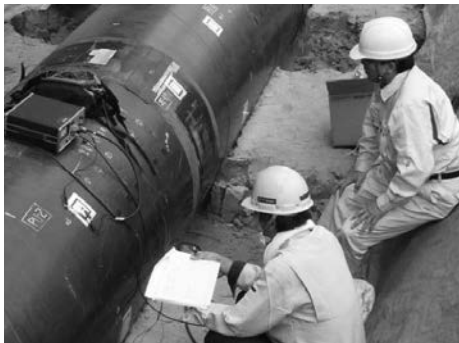
写真－3 絶縁抵抗試験状況

- ①外観：目視（われ、はがれ、傷等）
- ②ピンホール検査：被覆全面の損傷検査
- ③塗膜厚さ：被覆の膜厚検査
- ④塗膜硬さ：被覆の硬さ測定
- ⑤絶縁抵抗：抵抗率の変化（写真－3）
- ⑥密着力：付着力の変化
（アドヒージョン試験、ピール試験）
- ⑦土壌調査：土壌比抵抗

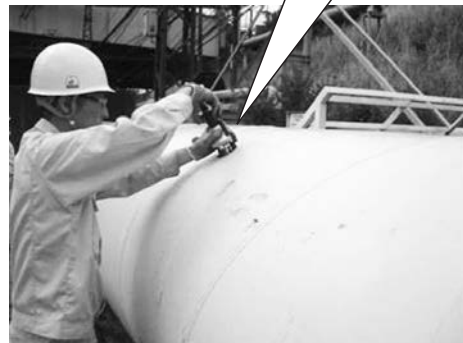
写真－5 アドヒージョン測定状況

- ⑦インピーダンス：電気的特性（抵抗率）の測定
- ⑧密着力：付着力の変化
（アドヒージョン試験（写真－5））
- ⑨グリッド試験：剥離の有無

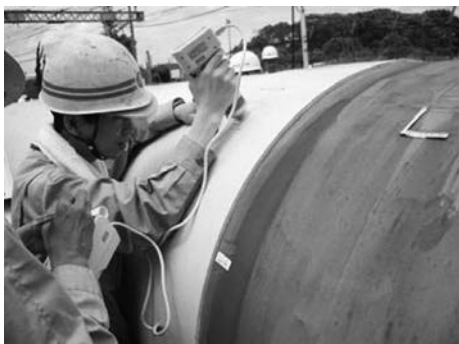
写真－4 色差測定状況

- ①外観：目視（色、錆、ふくれ等）
- ②色差：色差計による色の変化を測定（写真－4）
- ③光沢：光沢保持計測器による測定
- ④塗膜厚さ：塗装の膜厚検査
（膜厚計による測定）
- ⑤ごばん目：ごばん目調査による剥離の有無
（塗装の密着力）
- ⑥鉛筆硬度：鉛筆による表面硬度の変化
