## 第2北部幹線第1工区(その2) 配水管製作接合工事 愛知県企業庁

## 鋼管リポート

# 旭ヶ丘地先Ⅱ期送水管布設替工事 千葉県企業局

## 母畑地区直轄災害復旧事業 社川水管橋災害復旧工事 東北農政局

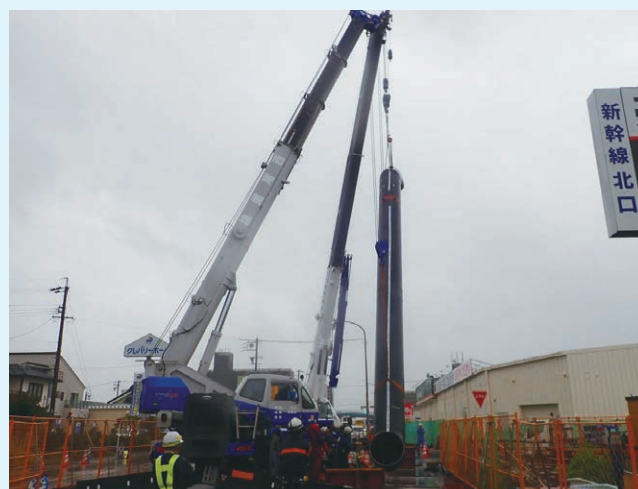
立坑部 鋼管吊り下し状況

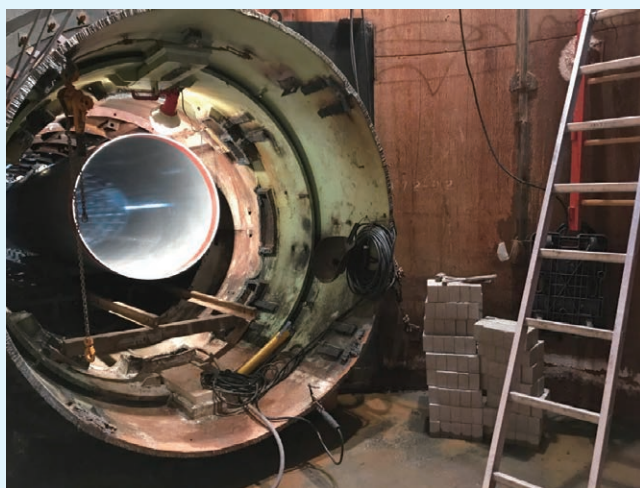
シールド部 鋼管布設状況

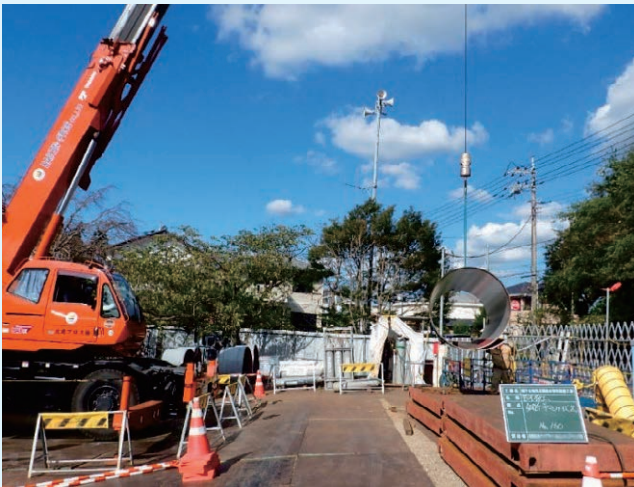
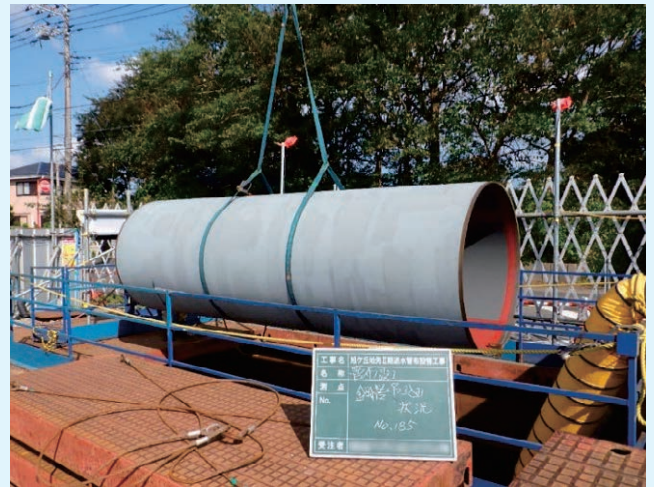
鋼管搬入・吊り込み状況

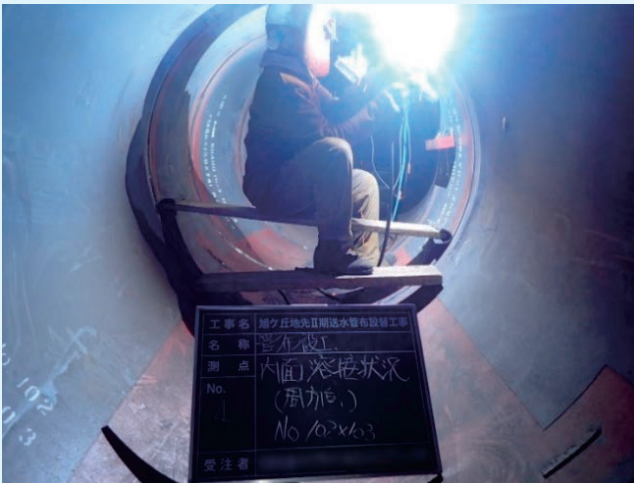
内面溶接状況

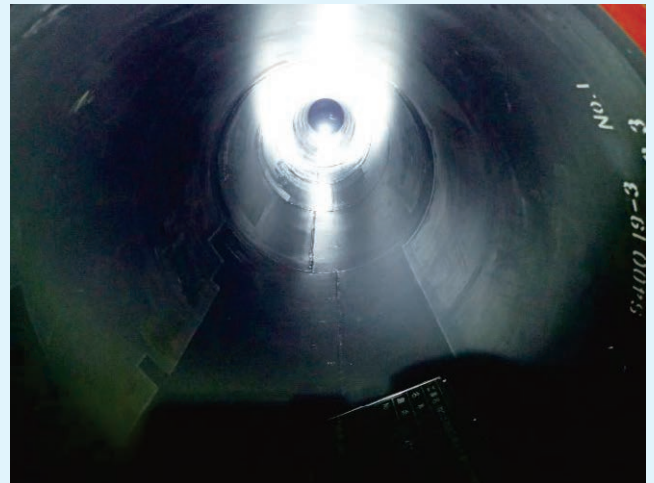
完成時

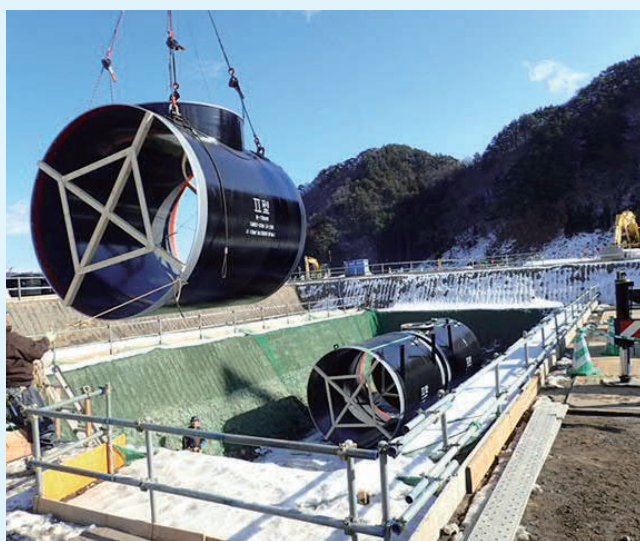
搬入状況

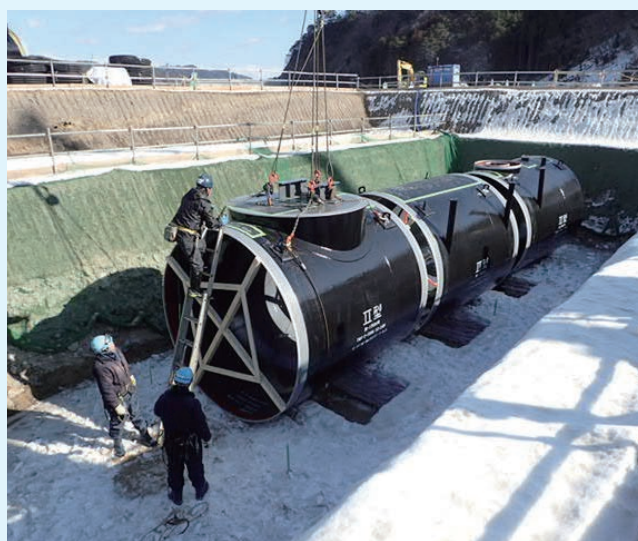
吊込据付状況

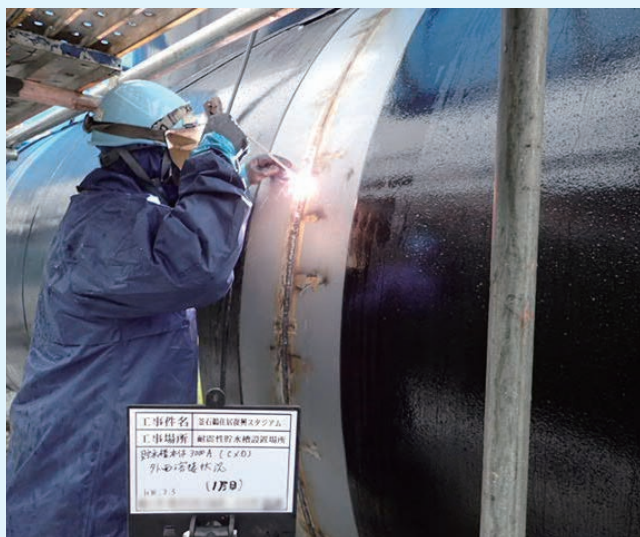
本体外面溶接

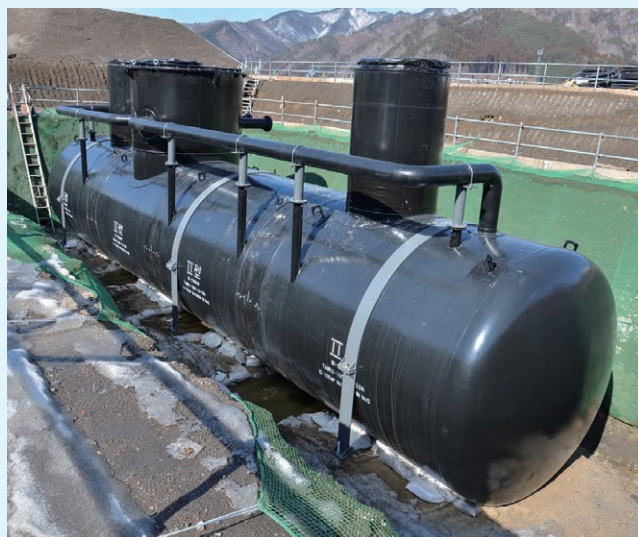
設置完了

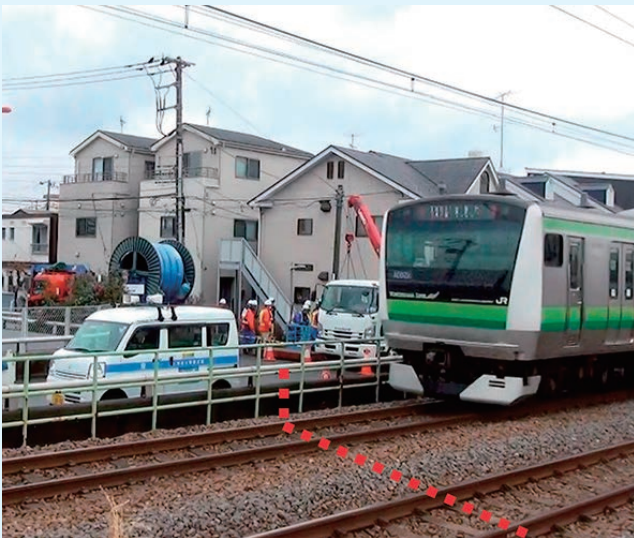
開削工事が不可能な軌道横断箇所での施工

1. 工 事 名：相模原市中央区向陽町 4 番付近配水管改良工事
2. 工事場所：神奈川県相模原市中央区向陽町地内
3. 工 期：平成31年 3 月
4. 工事概要：既設管φ450に300Aのステンレス・フレキ管を28m挿入する、軌道（JR横浜線）横断部の既設管更新工事である。  
軌道を遮断せず昼間の施工が可能であり、引込み作業に要した時間は20分であった。

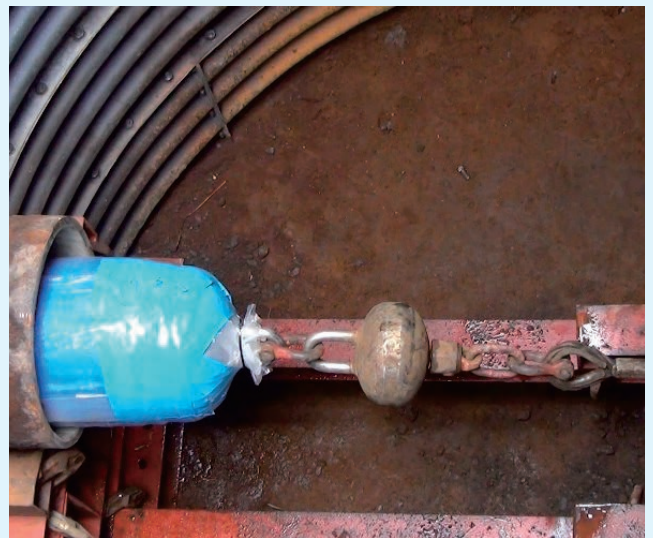
引込み完了

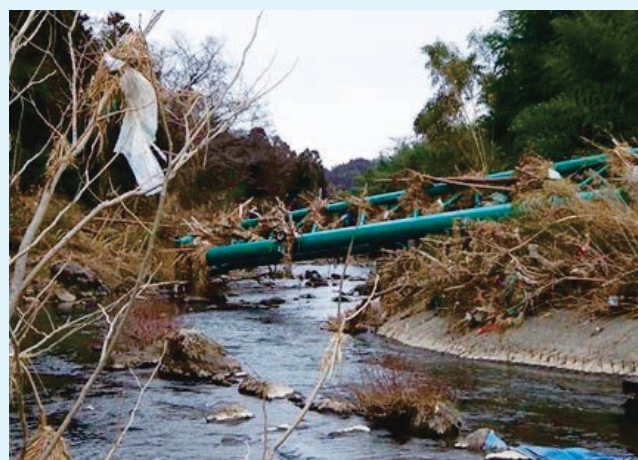
流失状況

1. 工 事 名：東北農政局直轄災害復旧事業 社川水管橋災害復旧工事
2. 工事場所：福島県石川郡石川町大字沢井地内
3. 工 期：令和元年12月4日～令和2年5月29日
4. 工事概要：本工事は、阿武隈川水系の社川に架かる農業用水の社川水管橋（通水管1,000A 逆三角トラス補剛形式水管橋 橋長：50.35m）において、令和元年台風19号により流失した水管橋本体（重量：約40t）を、元の橋台に再架設した災害復旧工事である。  
春からの営農開始に向け、短期間で通水を再開させるために、大型クレーン（550t）を用い、約190m下流に流失した水管橋本体を分割・解体することなく流失先から引き上げ、元の架設位置近傍ヤードに移送、損傷箇所補修後、一括で、元の橋台に架設した。

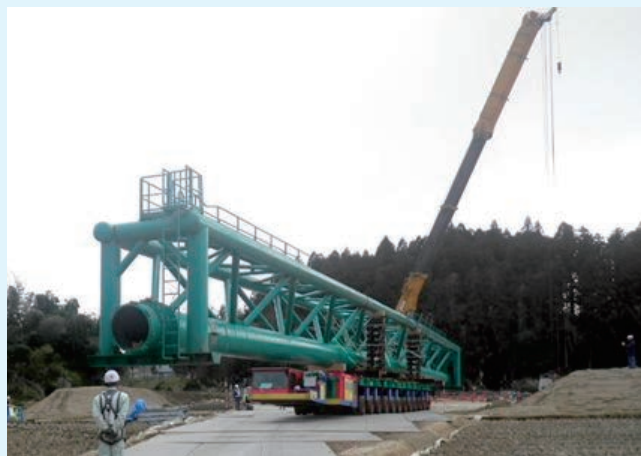
移送状況

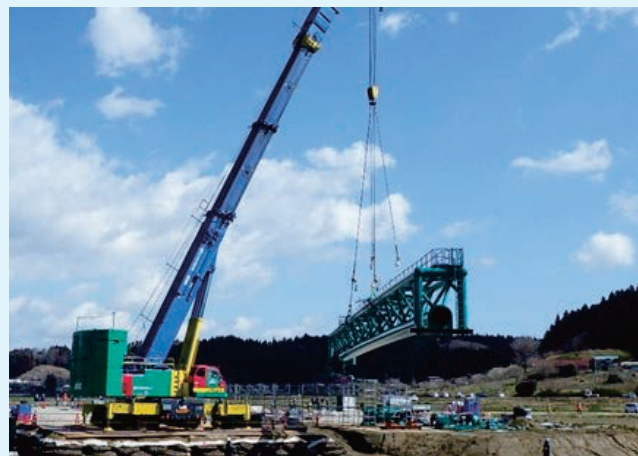
架設状況
