## 露出鋼管（水管橋等）

～外面塗装劣化診断評価の手引き～

公益社団法人 日 本 水 道 協 会

W S P 日本水道鋼管協会

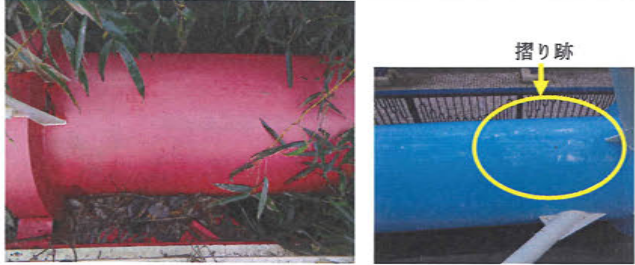
| 評価項目 | 塗装状況 | チェックポイント | 評価点 | 写真など |
|---|---|---|---|---|
| | 2. 変退色 | 初期と比べて変化している<br>① <u>竣工時の色味がわずかに変化している。（わずかに白っぽい）</u><br>② 塗装に異常は見られない。<br>③ 上塗りが薄くなり、中塗りが透けて見える。 | 2 | |

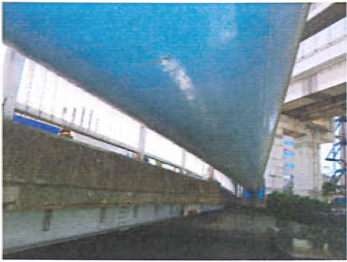
| 評価項目 | 塗装状況 | チェックポイント | 評価点 | 写真など |
|---|---|---|---|---|
| 景観性 | よごれはほとんどなし | ① 苔、埃等は見られない。 | 3 | |

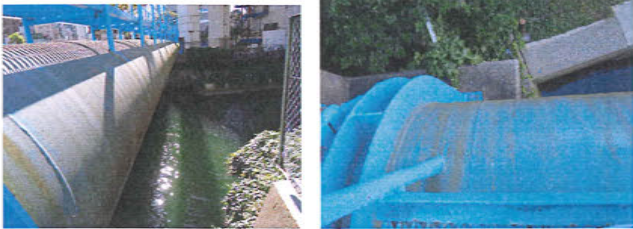
| 評価項目 | 塗装状況 | チェックポイント | 評価点 | 写真など |
|---|---|---|---|---|
| | 中程度のよごれあり | ① <u>まんべんなくよごれが確認され、塗装面が部分的に確認出来る。</u> | 1 | |

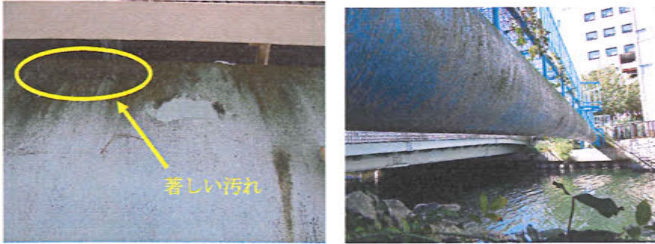
| 評価項目 | 塗装状況 | チェックポイント | 評価点 | 写真など |
|---|---|---|---|---|
| | よごれは著しい | ① <u>よごれがこびり付いていて、塗装面が見えない。</u> | 0 | |

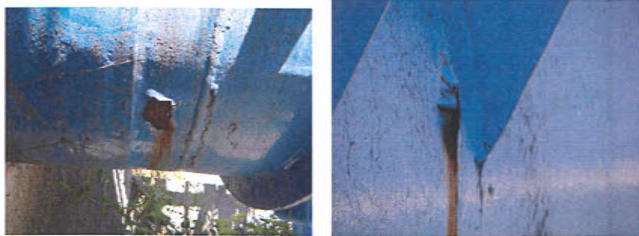
| 評価項目 | 塗装状況 | チェックポイント | 評価点 | 写真など |
|---|---|---|---|---|
| | さび、剥がれ、割れ、膨れが顕在化し、塗膜は防食機能及び景観機能が損なわれている状態 | ① <u>塗装に部分的なきずが見られ、錆汁あり。</u><br> | 1 | |

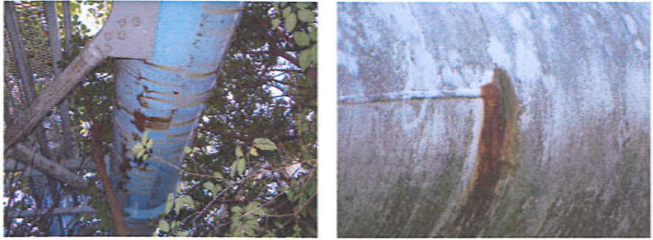
| 評価項目 | 塗装状況 | チェックポイント | 評価点 | 写真など |
|---|---|---|---|---|
| | さび、剥がれ、割れ、膨れが進行し、塗膜は防食機能及び景観機能が失われている状態 | ① <u>塗装は広範囲に剥がれ、錆汁あり。</u><br>② <u>漏水が見られる。</u> | 0 | |

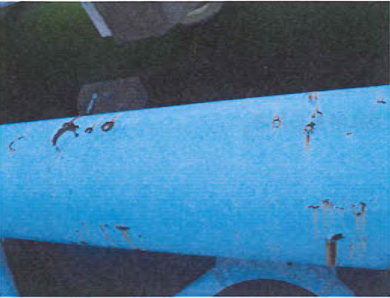
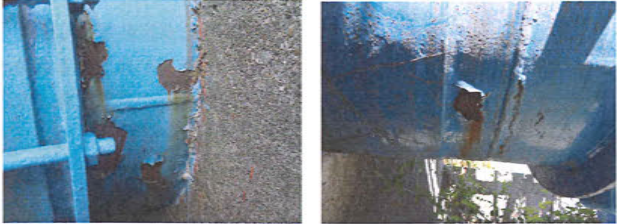
| 評価項目 | 塗装状況 | チェックポイント | 評価点 | 写真など |
|---|---|---|---|---|
| | 明らかにさびが見られる<br>誰がみても発錆部分が多く、何らかの処置を施さなければならない状態 | ① <u>さびが見られ、錆汁が見られる。</u><br>② 塗装に部分的に劣化が見られる。<br> | 1 | |

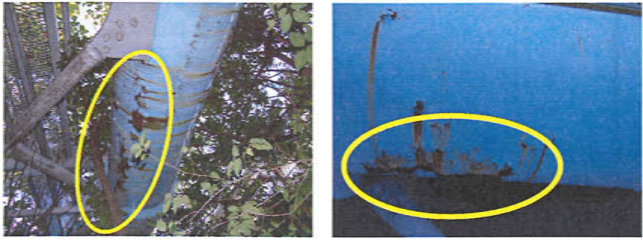
| 評価項目 | 塗装状況 | チェックポイント | 評価点 | 写真など |
|---|---|---|---|---|
| | 見かけ上、ほぼ全面にわたってさびが見られる。<br>早急に塗料を塗りなおさなければならない状態 | ① <u>腐食により減肉している。</u><br>② <u>錆汁が見られる。</u><br>③ 部分的に、水が溜まる構造となっている。 | 0 | |

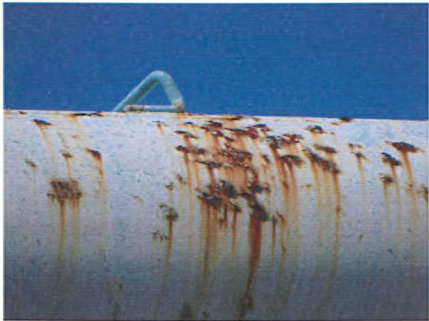
| 評価項目 | 塗装状況 | チェックポイント | 評価点 | 写真など |
|---|---|---|---|---|
| | 見かけ上、ほぼ全面にわたって剥がれが見られる。<br>早急に塗料を塗りなおさなければならない状態 | ① 剥がれが見られ、鋼面が見える。<br>② 鋼面には、発錆が見られる。<br>③ <u>剥がれが多数確認される。または、全体に広がっている。</u> | 0 | |

はがれは、さびの発生と同様、塗膜にとって重大な欠陥であり、外観上の問題にとどまらず、防食性の低下に直結する。

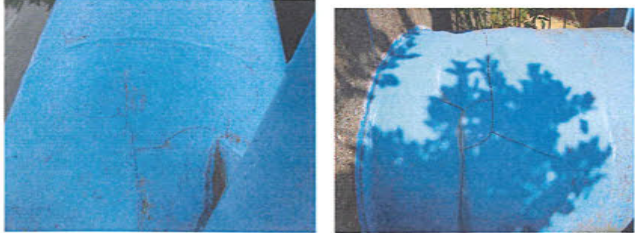
| 評価項目 | 塗装状況 | チェックポイント | 評価点 | 写真など |
|---|---|---|---|---|
| | わずかに割れが見られる<br>割れが観察される部分意外の塗膜の防食性能はほぼ維持されていると思われる状態 | ① <u>われが見られるが、鋼面は確認出来ない。</u> | 2 | |

「われ」は、錆、腐食の発生等の下地の状態に関わらず、上塗りの状態で判定する。

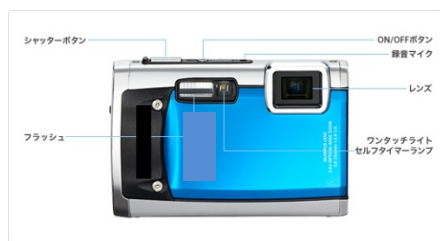
#### 1) A 社

- ・カメラ部有効画素数：1400 万画素
- ・光学ズーム/デジタルズーム(静止画) 5 倍/5 倍
- ・撮影範囲(レンズ先端より) 通常：0.6m～∞

- ① デジタルズーム：レンズは動かさずに、画像の一部切り取り、補完拡大によって拡大する。画像は劣化する。
- ② 光学ズーム：焦点距離を変化させて、画像を拡大する。画像は劣化しない。

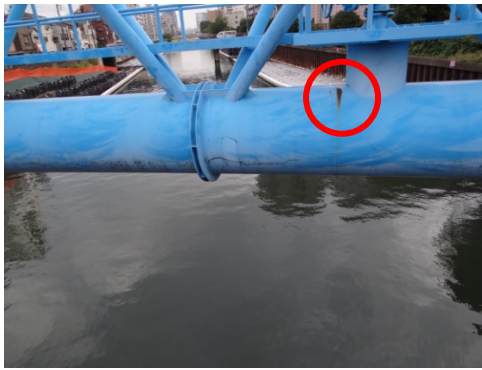
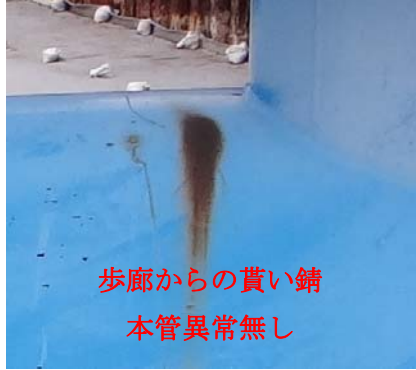
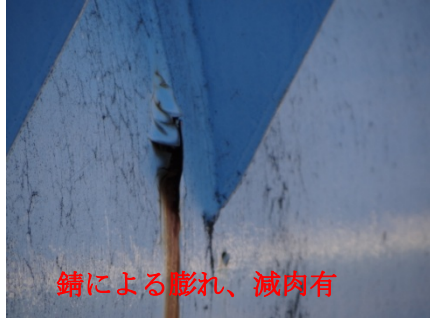
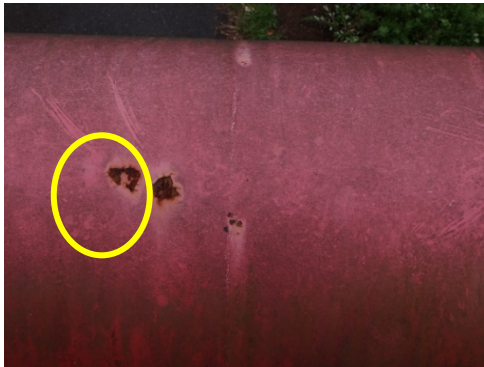
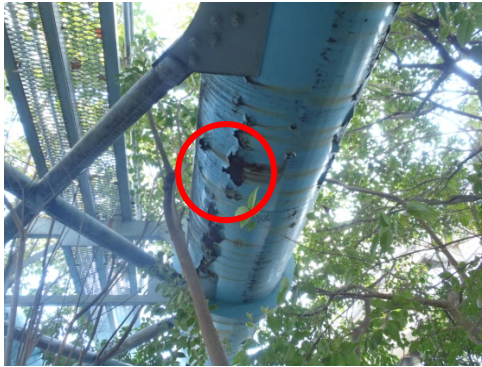
表-11 高解像度カメラを使用した評価事例（さび）

| 項目 | 通常の写真 | | 拡大写真 |
|---|---|---|---|
| さび | | → | |

当該水管橋が、高所又は直近で調査が出来ない場所にある場合、また劣化部分について詳細に評価を行う場合、デジタルカメラの光学高倍率ズームを活用して、画像をパソコンに取り込み、画像を拡大してから判定を行う。

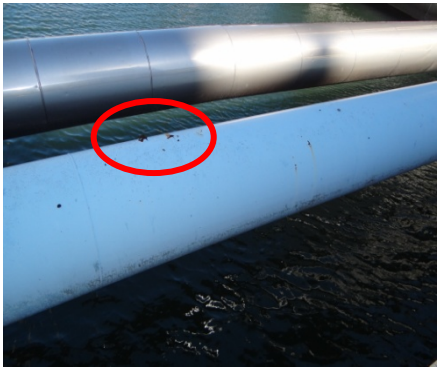
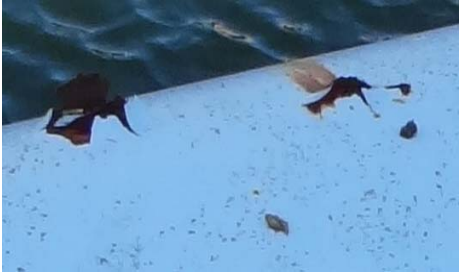
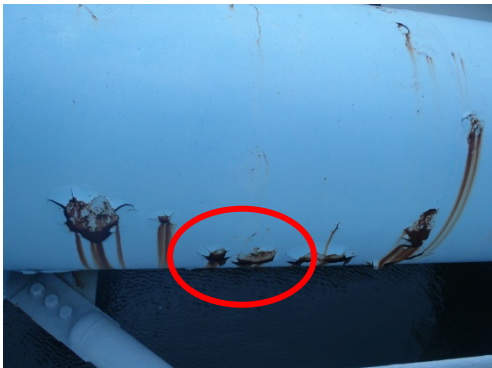
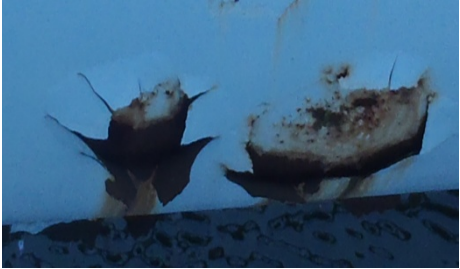
表-12 高解像度カメラを使用した評価事例（はがれ、われ）

| 項目 | 通常の写真 | | 拡大写真 |
|---|---|---|---|
| はがれ | | → | |

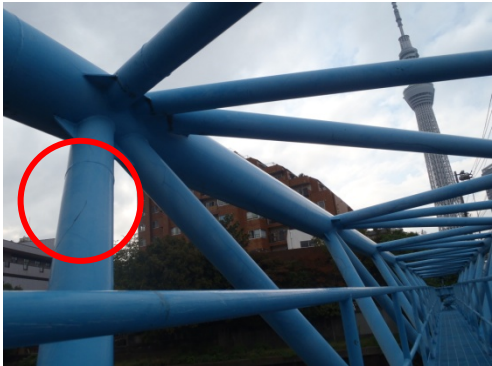
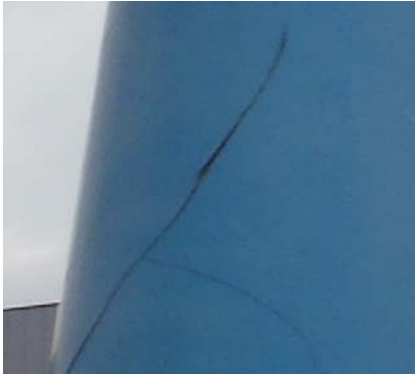
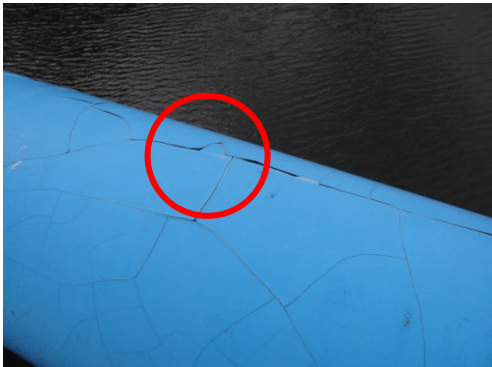
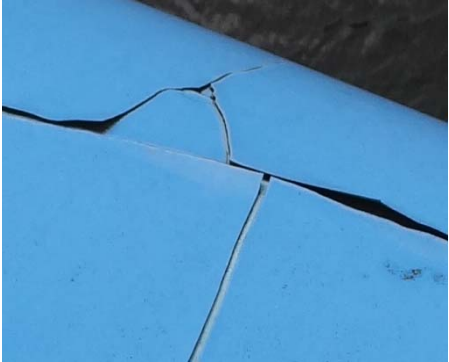
| 項目 | 通常の写真 | | 拡大写真 |
|---|---|---|---|
| われ | | → | |
