## 鋼管のそこが知りたい！Q & Aコーナー

### Q. 東日本大震災における、ステンレス鋼製角形配水池の被害について教えてください

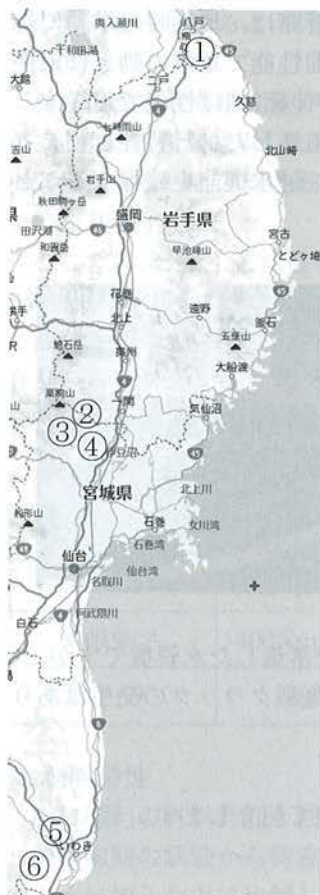
図-1 主な角形配水池設置箇所

東北地方におけるステンレス角形配水池の設置箇所を図-1に示します。

| ① | 根城配水池<br>八戸市<br>震度5強<br>2009年竣工 |
| ② | 赤児配水池<br>栗原市<br>震度7<br>2005年竣工 |
| ③ | 高見山配水池<br>栗原市<br>震度7<br>2005年竣工 |
| ④ | 姉齒配水池<br>栗原市<br>震度7<br>2002年竣工 |
| ⑤ | 好間配水池<br>いわき市<br>震度6弱<br>2003年竣工 |
| ⑥ | 金山町配水池<br>いわき市<br>震度6弱<br>2004年竣工 |
