各種鋼管の経年変化について

建築分野における給水・給湯・排水・空調等の配管材として使用されてきた各種鋼管について、当協会では経年変化を確認するため、実際に使用されていた配管材についての各種評価を行ってきました。ここでは、その結果についてご紹介いたします。

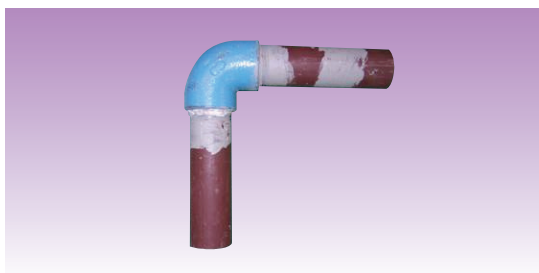
▶ 使用年数：約**19**年、呼び径：25A（東京都内集合住宅改修工事） 管端防食継手使用

経年使用品の調査結果から、硬質塩化ビニルライニング鋼管は耐久性・耐食性のある管材であることが分かりました。また、内外面の観察結果では、内面に若干のもらい錆と思われる付着物が確認されましたが、ライニング材の剥離、浮きなどの欠陥は認められませんでした。接着力においても初期ライニング規格値を満足しており、長期耐久性能を保有しています。

●19年使用した給水管の外観

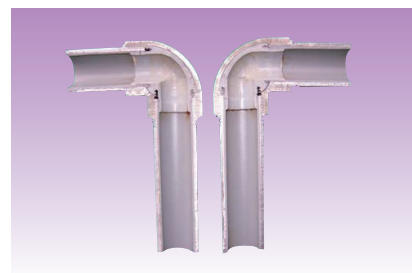
●19年使用した給水管の半割り内面
(内面もらい錆除去後)
